## Pulverbeschichtung von Automotive-Teilen

Johnson Controls GmbH & Co. KG

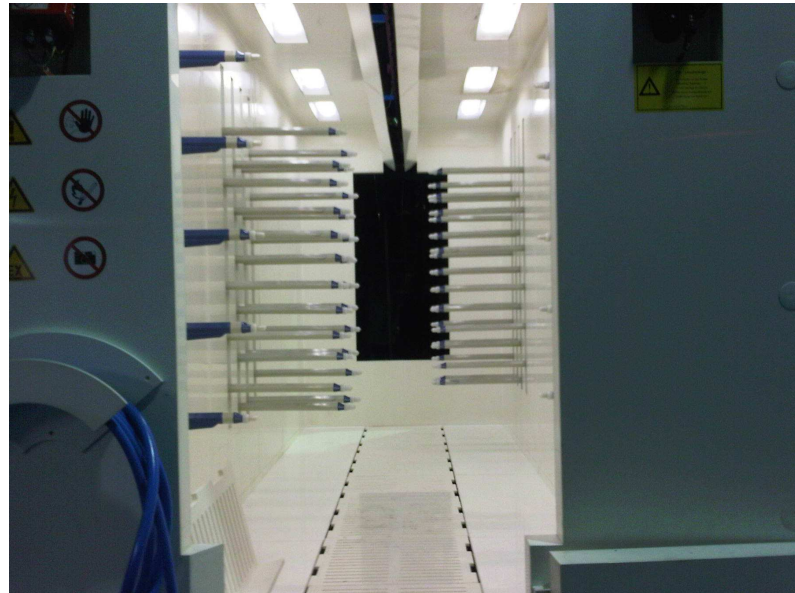
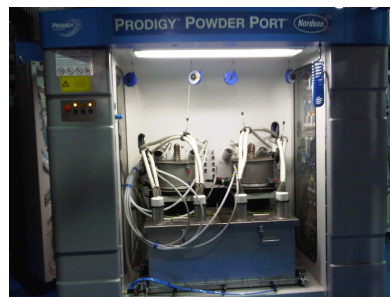
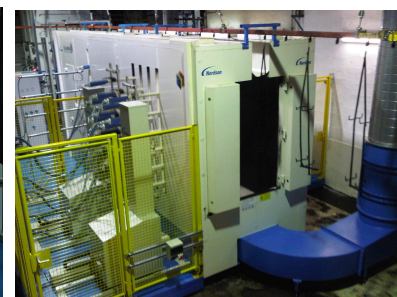
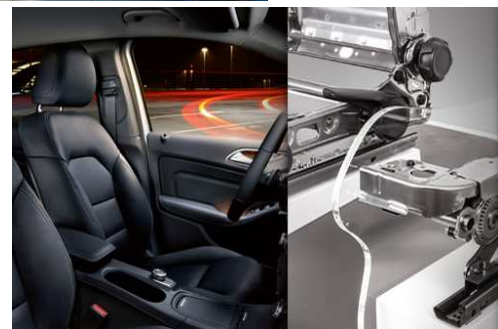
Kabine: Colormax<sup>E</sup>  
Zyklon: Nein  
Filter: 32.000 m<sup>3</sup>/h  
Schnellfarbwechsel: Nein  
Pulverzentrum: PowderPort  
Pumpe: HDLV  
Applikation: Prodigy

Automatik: 58x Prodigy  
Pistolenanordnung: 24+24 vertikal  
Fixpistolen: 5+5 vertikal

- 100% Automatik-Beschichtung
- Reduzierter Pulververbrauch um 15%
- Reduzierter Wartungsaufwand durch HDLV-Technologie
- Produktionssteigerung durch Erhöhung der Fördergeschwindigkeit von 8 m/min auf 10 m/min

A: Wechsel von Tribo Applikation auf Korona Dichtstrom-Technologie

A: Dank der HDLV-Technologie läuft die Beschichtung zu 100% automatisch

A: Sehr hohe Fördergeschwindigkeit bei optimaler Schichtdickenverteilung auf dem gesamten Bauteil
